AFFAIRE : Saint Martin—SEMSAMAR
Avis solidité—Auberge de la Mer

1- Mission confiée au Bureau ANCO Guadeloupe :

sur la base d'un examen visuel sur site, émettre un avis sur la structure (acier—
maçonnerie) , et les planchers .

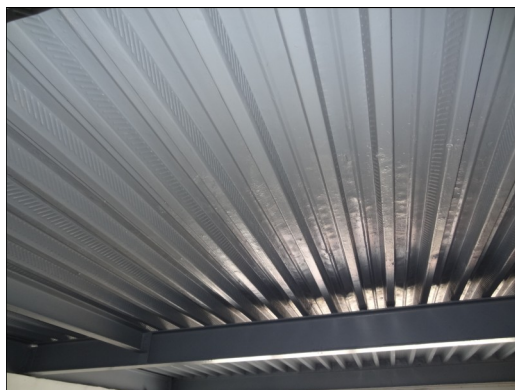
2- Local: Art de la Décoration

Vue d'ensemble du dessous du plancher collaborant :
On observe des déformations caractéristiques d'une
corrosion très importante du bac collaborant
(tres forte densité de points de déformation)

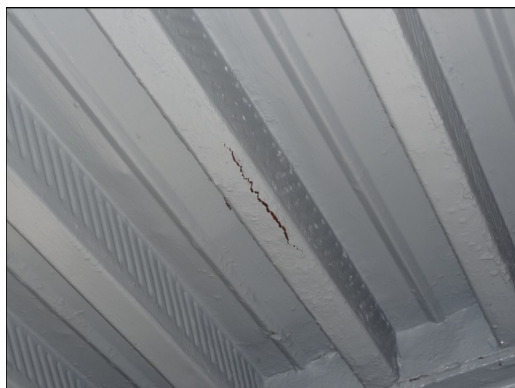
3- Local: Art de la Décoration

Confirmé par un examen de plus près :
Conclusion : le bac collaborant est tres fortement corrodé,
et ne remplit plus son role d'armature externe pour le
plancher

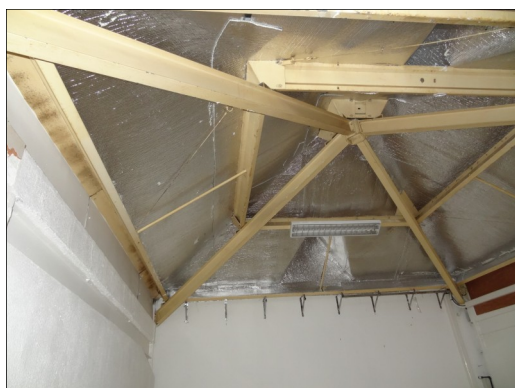
4- Local: Art de la Décoration :

Sous face de toiture : la tôle n'est pas visible, et nous ne
pouvons donc pas émettre d'avis

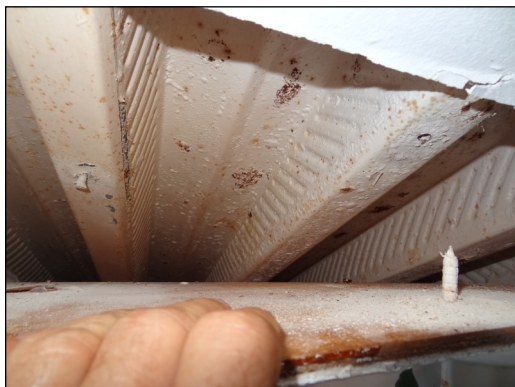
1- Local : Antipodes

Un faux plafond de type contreplaqué cache le bac collaborant : on a un accès visuel ponctuel, en écartant ce faux plafond.
On observe les traces caractéristiques d'une corrosion très importante du bac collaborant

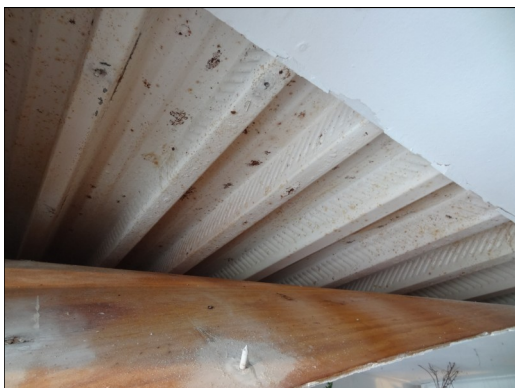
2- Local : Antipodes

Conclusion : le bac collaborant est fortement corrodé, et ne remplit plus son rôle d'armature externe pour le plancher

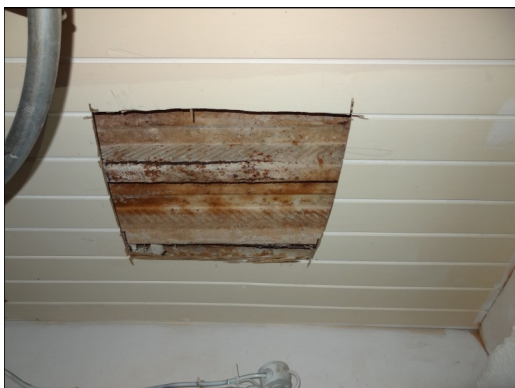
3- local : Pourquoi Pas

Corrosion extrême : le bac collaborant est très fortement corrodé, et ne remplit plus son rôle d'armature externe pour le plancher

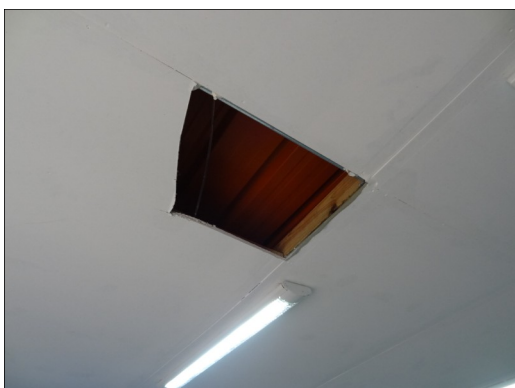
4- Local : ANAP

Une tôle de protection masque la sous face du plancher collaborant

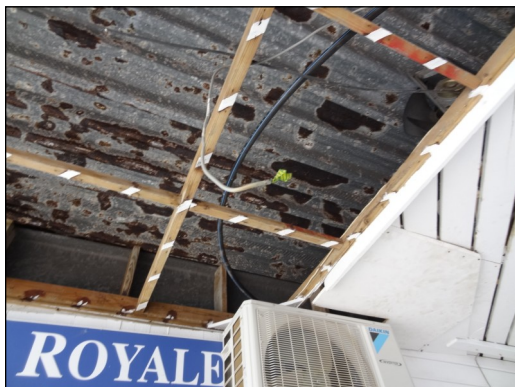
1- Local : ANAP

Sous face du plancher collaborant , vu de l'extérieur, à proximité immédiate du local ANAP : corrosion extrême du bac collaborant , permettant d'extrapoler que dans le local, on a très certainement une forte corrosion (même si elle peut être un peu moindre).
Conclusion : le bac collaborant est très certainement fortement corrodé, et ne remplit plus son rôle d'armature externe pour le plancher

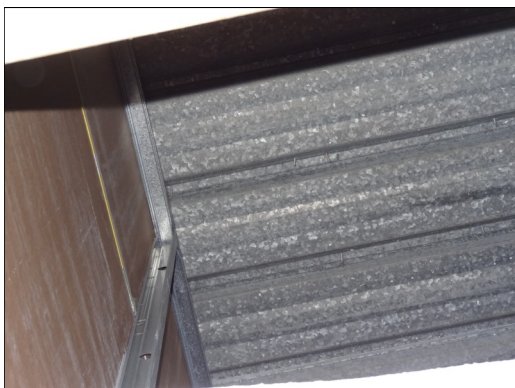
2- Local : Sous Marin

Pas de plancher collaborant : on observe seulement la sous face de la couverture, en apparence peu corrodée

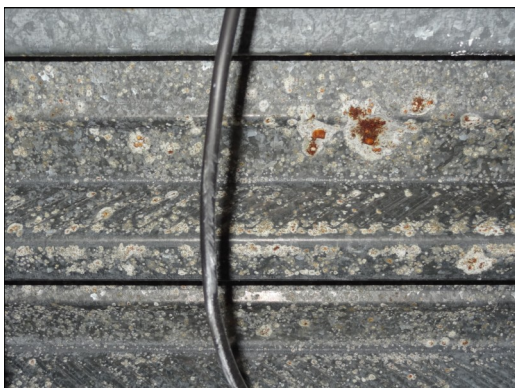
3- local : APAJH

Pas de plancher collaborant non plus, mais une vue de la sous face de couverture, qui présente une corrosion avancée : les traces visibles ici correspondent sur la face supérieure, à des attaques beaucoup plus avancées .
Si la tôle n'est pas encore perforée, elle en est probablement toute proche

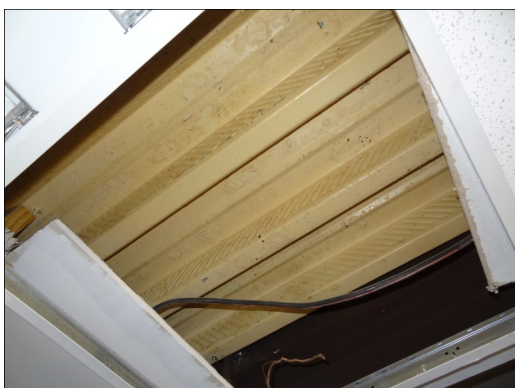
4- Local : PRONET

Une peinture a été appliquée sous le bac collaborant, et on observe les déformations de surface caractéristiques d'une corrosion très avancée: le bac collaborant est fortement corrodé, et ne remplit plus son rôle d'armature externe pour le plancher

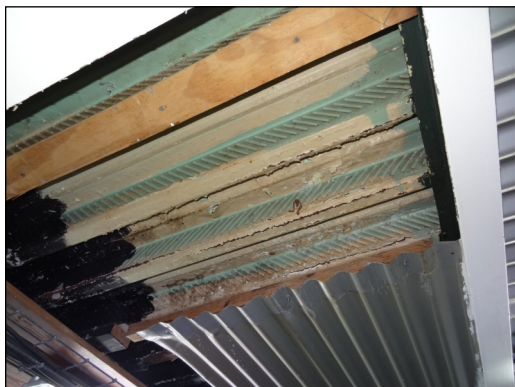
1- Local : St Martin Marine Diesel Services

Présence de tôles en faux plafond, masquant la sous face du plancher collaborant.
Par un accès visuel ponctuel, on observe le forte corrosion de ce dernier

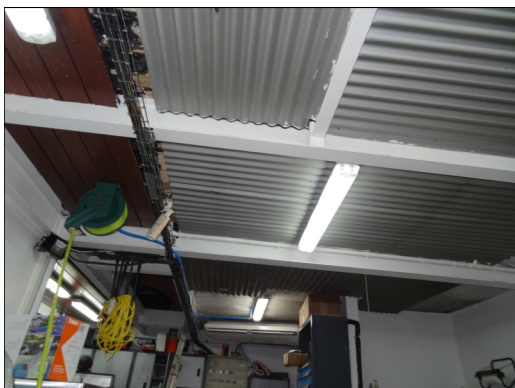
2- Local : St Martin Marine Diesel Services

Des supports ont été ajouté à la structure initiale, probablement par crainte vis-à-vis de la tenue de ce plancher

Conclusion : le bac collaborant est fortement corrodé, et ne remplit plus son rôle d'armature externe pour le plancher

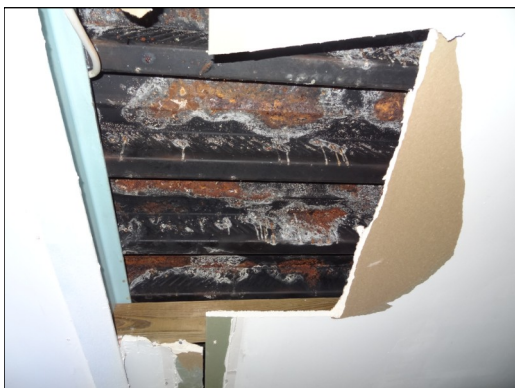
3- local : Dream Yacht

Par un accès visuel ponctuel , pratiqué dans le faux plafond placo, on observe la forte corrosion du bac de plancher collaborant
Conclusion : le bac collaborant ne remplit plus son rôle d'armature externe pour le plancher

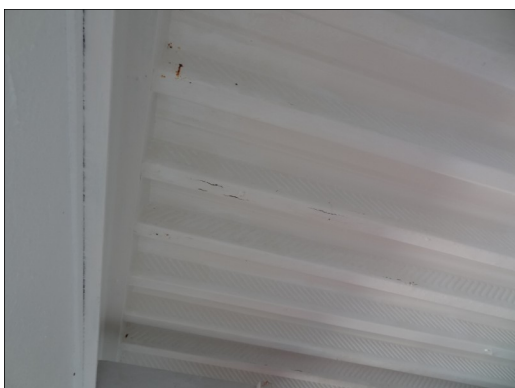
4- Local : Petite Auberge

Le bac collaborant a été peint

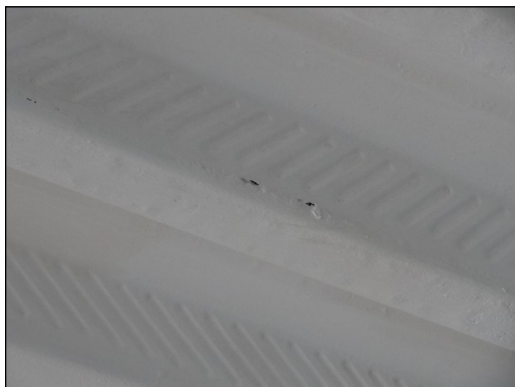
1- Local : Petite Auberge

On observe les boursoufflures caractéristiques de la corrosion avancée du bac collaborant

Conclusion : le bac collaborant est fortement corrodé, et ne remplit plus son rôle d'armature externe pour le plancher

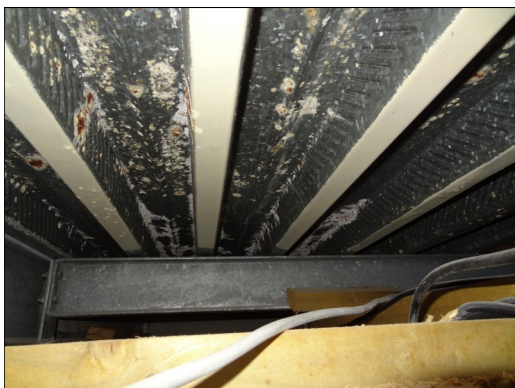
2- Local : Trade Winds

En partie courant, sous mezzanine, on observe un bac collaborant modérément corrodé

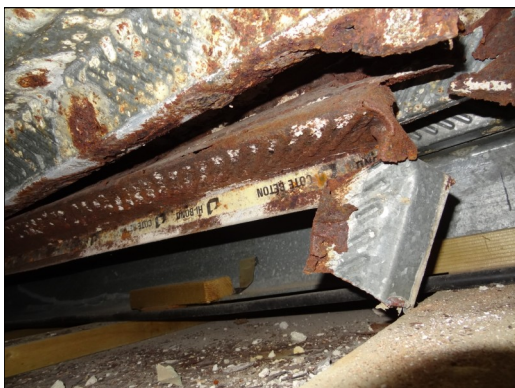
3- local : Trade Winds

Et en rive, en revanche, on a du bac tres fortement corrodé .

Il semble qu'une partie du plancher a été remplacé

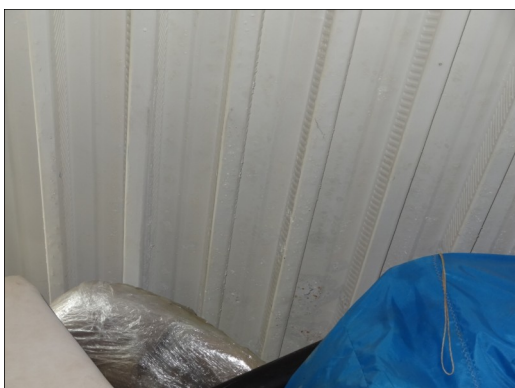
4- Local : Dream Yacht Ateliers

On observe les boursoufflures caractéristiques de la corrosion avancée du bac collaborant

Conclusion : le bac collaborant est fortement corrodé, et ne remplit plus son rôle d'armature externe pour le plancher

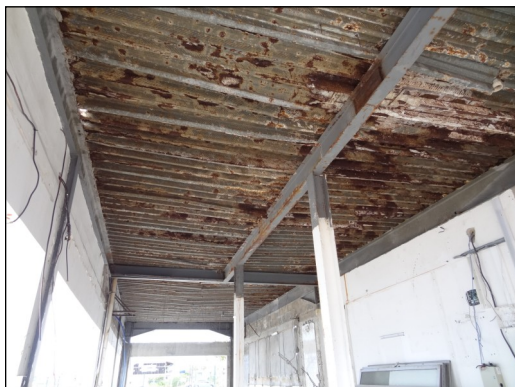
1- Local : capitainerie

On observe des déformations globales très importantes, et une corrosion extrême du bac collaborant

Conclusion : le bac collaborant est fortement corrodé, et ne remplit plus son rôle d'armature externe pour le plancher

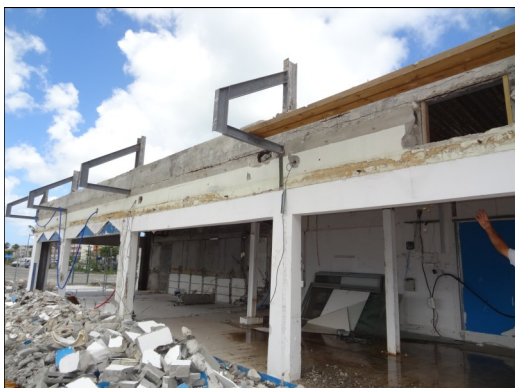
2- Local : capitainerie

La structure principale du bâtiment comporte un système de contreventement très faible, pour résister aux actions horizontales longitudinales : les éléments béton ne sont que des habillages, sans vocation structurelle, et ce sont les seuls éléments de contreventement (pas de croix ni de portiques dans le sens longitudinal du bâtiment)
Dans le sens transversal, les portiques sont de faibles sections

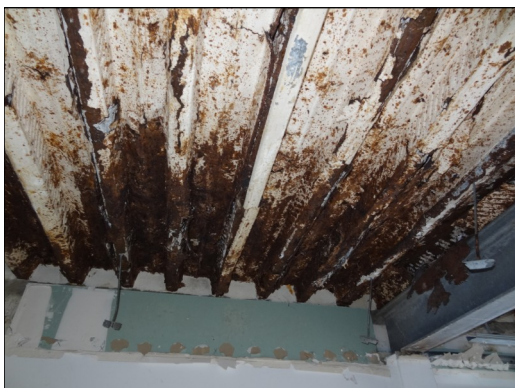
3- local : Ancienne boîte de nuit

Corrosion extrême du bac collaborant

Conclusion : le bac collaborant est fortement corrodé, et ne remplit plus son rôle d'armature externe pour le plancher

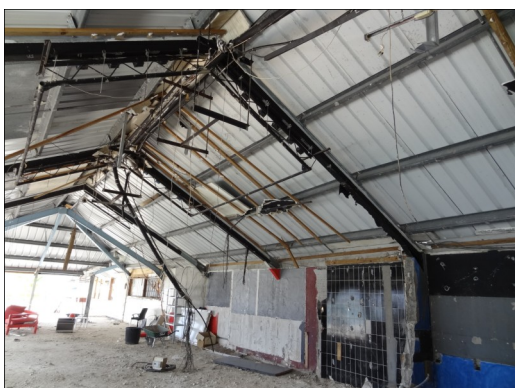
4- Local : Ancienne boîte de nuit

La structure générale est faiblement dimensionnée : on a seulement des portiques et des pannes, sans contreventement.
Seules les maçonneries intérieures procurent des éléments de résistance dans le sens longitudinal

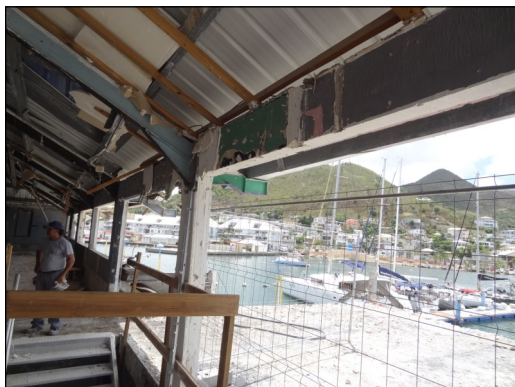
1- Local : Ancienne boîte de nuit

Et en façades, aucun contreventement longitudinal, ajouté à cela aucun poutre au vent en toiture

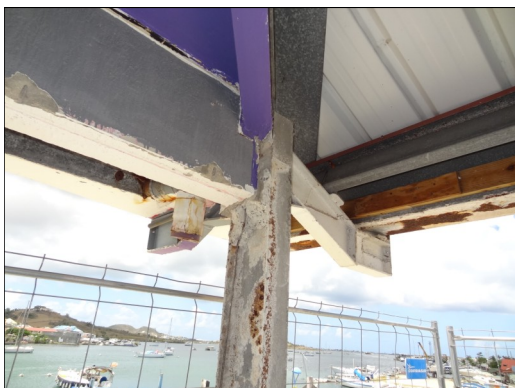
2- Local : Ancienne boîte de nuit

Habillage béton sans vocation structurelle

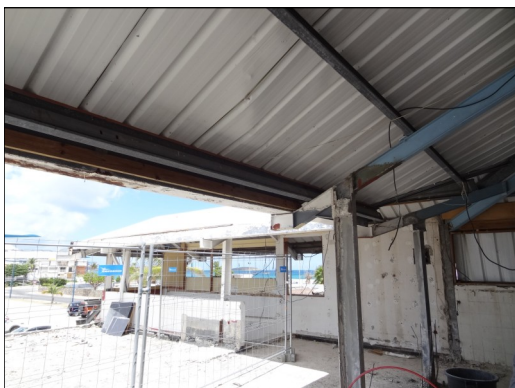
3- local : Ancienne boîte de nuit

La conception structurelle de la charpente métallique est tres faible : quasiment aucun élément de contreventement

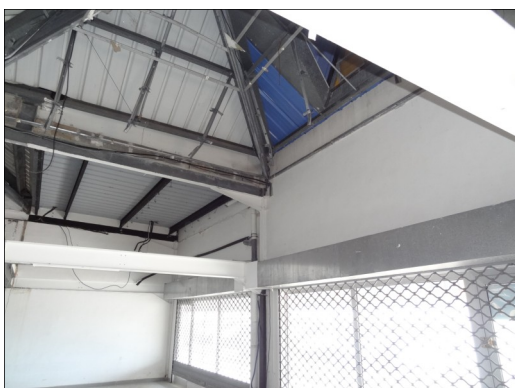
4- Local : Galerie

Présence de portiques de faible tenue aux efforts horizontaux

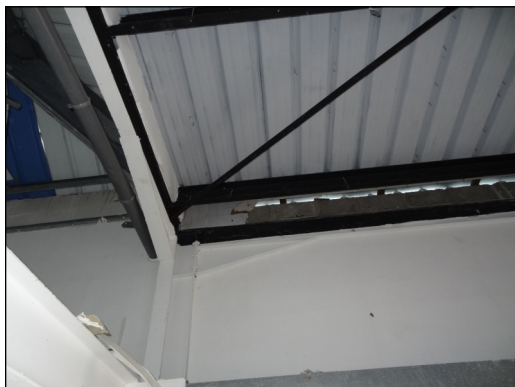
1- Local : Maison de la Presse

Présence de portiques de faible tenue aux efforts horizontaux
