**Collectif des commerçants  
de l'espace commercial L'Auberge de Mer  
Saint Martin**

Dressé à Sens, le 19 octobre 2018  
par Sébastien GUERIN,  
Ingénieur Expert

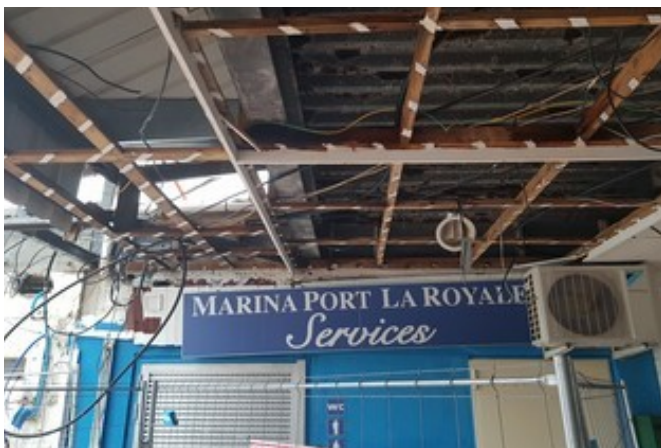
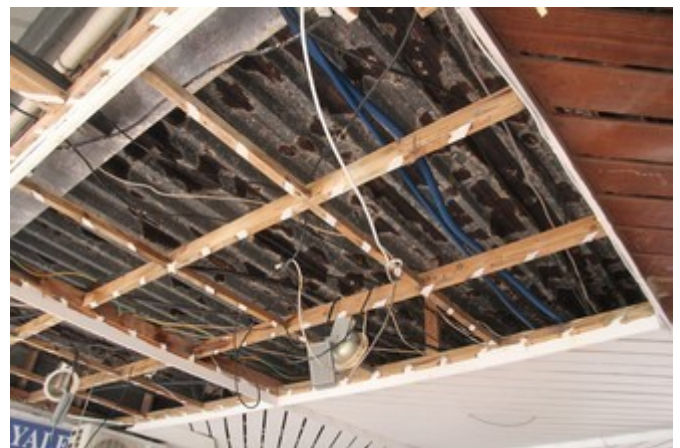
Vue du plafond du passage

Détail

La structure du plancher au dessus du passage entre les 2 parties de bâtiment révèle un défaut d'entretien depuis de nombreuses années.

La mise en sécurité de cette zone avec un étaieement adéquat est nécessaire.

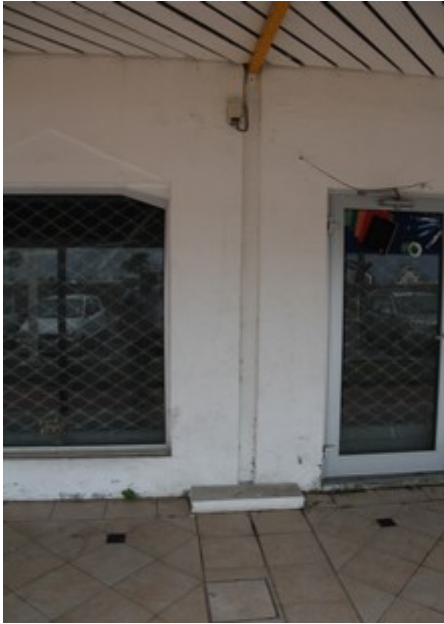
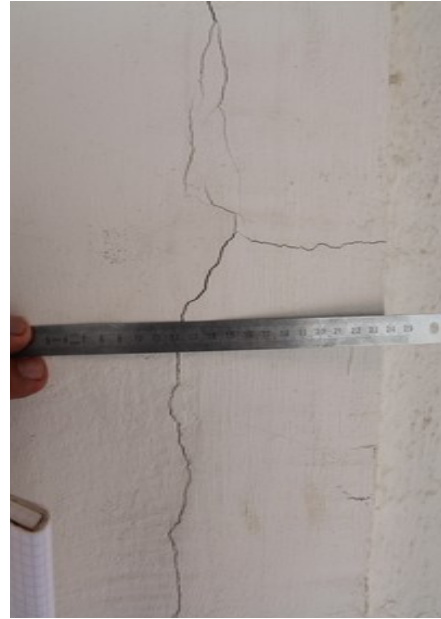
Coté cimetière la structure présente quelques fissures

Façade coté rue

Détail de fissure

Cette fissuration de la façade doit être traitée, mais n'est pas alarmante.

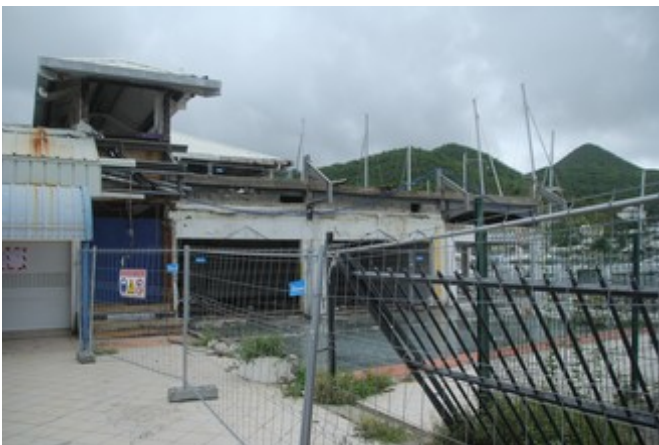
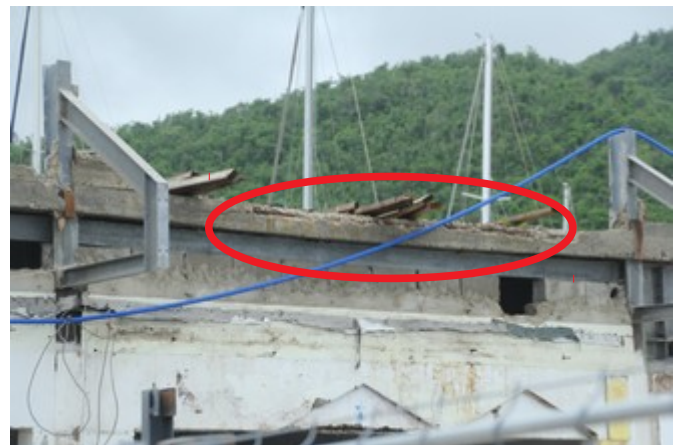
Coté parking on peut remarquer dans une zone démolie, une importante corrosion des aciers incorporés au béton, preuve encore d'un manque d'entretien depuis de nombreuses années.

Vue du coté parking

Détail de corrosion de la structure

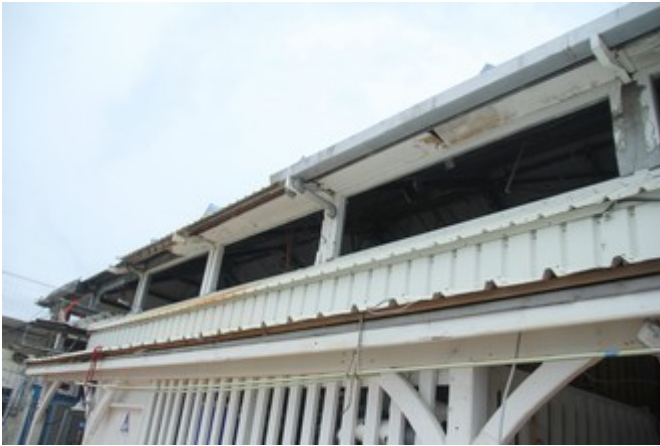
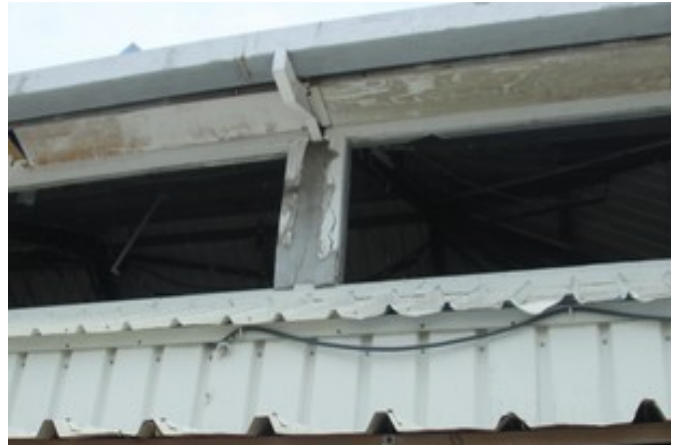
Coté Marina, la structure de l'étage est plus endommagée. Selon plusieurs commerçants, la fissuration était déjà présente avant le passage du cyclone IRMA.

Vue de l'étage coté Marina

Détail

On peut remarquer à la fois que la démolition de l'étage a été entamée, mais également que des portions de structure précédemment réparées sont à nouveau fissurée. Le bâtiment est désormais exposé aux intempéries, et l'eau qui s'infiltré entraîne fatalement la corrosion des aciers de la structure.

Peut être ces fissures sont la conséquence du cyclone, ou la conséquence d'une démolition brutale, ou la conséquence d'un manque d'entretien, ou encore une combinaison de ces 3 facteurs.

Toujours est il, ces poteaux peuvent être très rapidement mis en sécurité avec la mise en place de solutions conservatoires, de type cerclage ou autre, voire réparés définitivement.

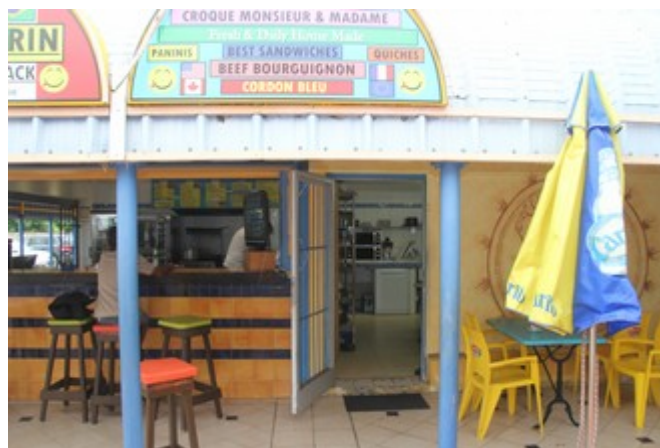
Vue générale

L'ensemble de la structure de cette cellule semble saine, et hormis une surveillance régulière, ne nécessite à priori pas d'intervention immédiate.

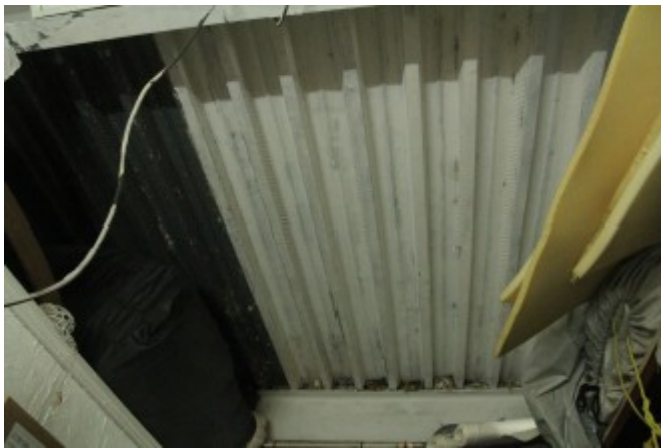
Bac acier en bon état

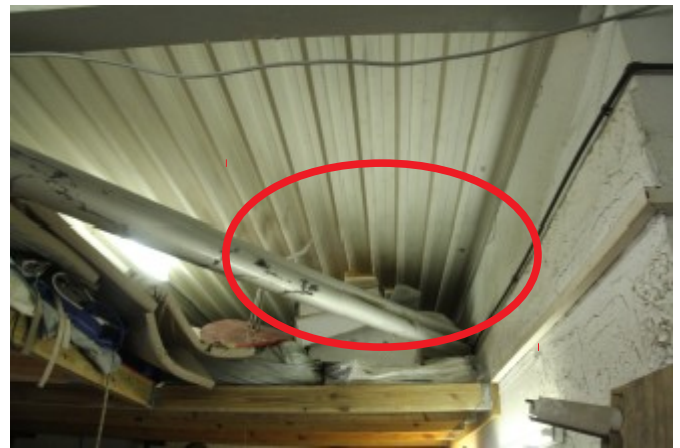
Cet atelier de plain pied est surmonté d'un plan collaborant. Le bac acier inférieur est peint et ne présente pas de traces de corrosion, hormis une zone d'environ 1m<sup>2</sup> qui nécessiterait un traitement.

Bac acier avec traces de corrosion

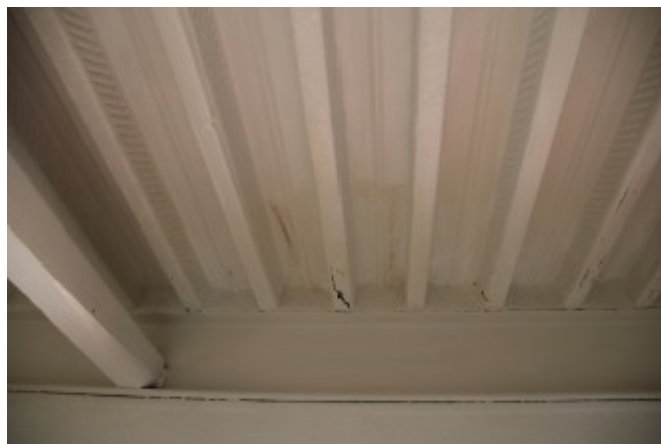
La sous face du plancher au dessus de la salle de restauration est globalement en bon état mais nécessite des reprises localisées.

Détail du plafond en salle

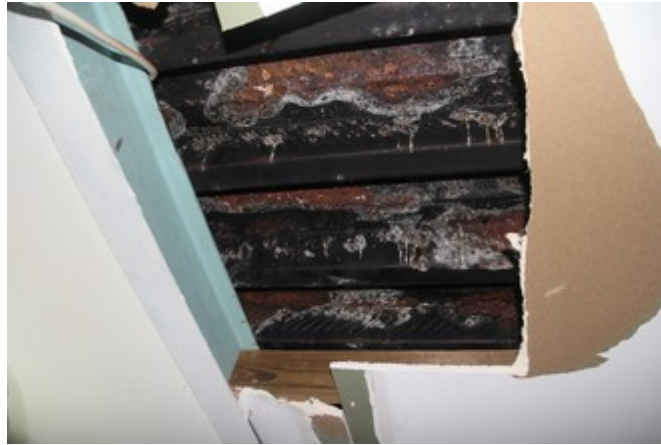
Une lumière a été créée et l'on peut alors constater une corrosion avancée de la structure métallique du planché collaborant.

Détail

Cette corrosion doit alerter, et doit être traitée. Néanmoins nous n'avons pas observé de fléchissement du plancher.

Face à ce constat, il est nécessaire de déshabiller entièrement le plafond afin de traiter la structure et de s'assurer qu'il n'y a pas de zone beaucoup plus impactée.

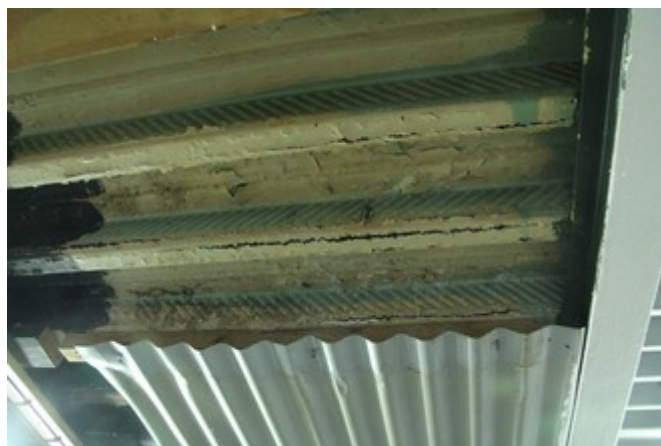
Dans la partie atelier, des portions de bac acier du plancher collaborant du plafond sont corrodées. D'autres parties semblent saines mais sont partiellement habillées.

Détail

Cette fissuration longitudinale due à la corrosion ne semble pas alarmante, mais nécessite toutefois un traitement rapide.

Il conviendra de s'assurer de l'état du reste du plafond et donc de procéder à son déshabillage.

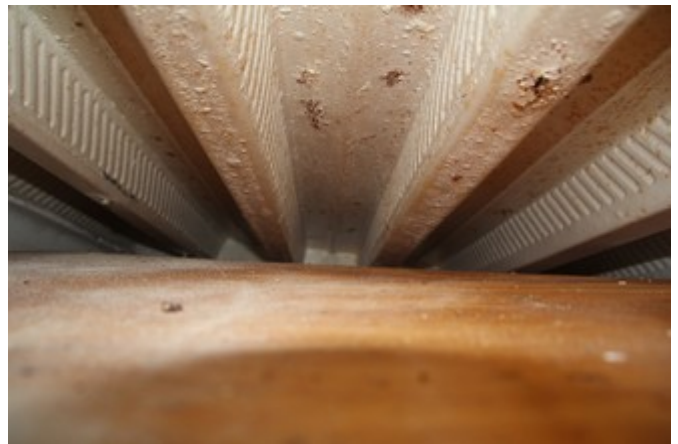
Une vue par sondage de la sous face de ce plancher montre des traces de corrosion.

Bac acier avec légères traces de corrosion

La structure de la mezzanine ne présente pas de traces alarmantes. Il sera tout de même utile de s'assurer du bon état de toute la sous face de ce plancher.

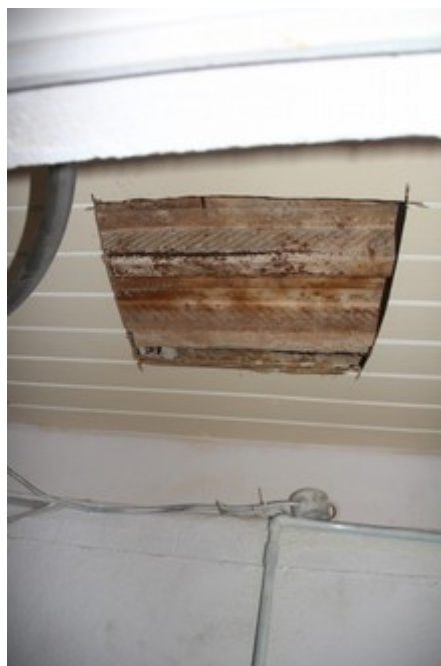
A coté de la cuisine, une lumière dans le faux plafond a été créée. La sous face du plancher collaborant est corrodée. Même si ce sondage ne met pas en évidence d'atteinte à la stabilité de la structure, il est nécessaire d'ausculté toute la sous face du plancher afin de s'assurer qu'il n'y ait pas de zone beaucoup plus atteinte que celle-ci.

Sous face corrodée
