**Collectif des commerçants  
de l'espace commercial L'Auberge de Mer  
Saint Martin**

Dressé à Sens, le 19 octobre 2018  
par Sébastien GUERIN,  
Ingénieur Expert

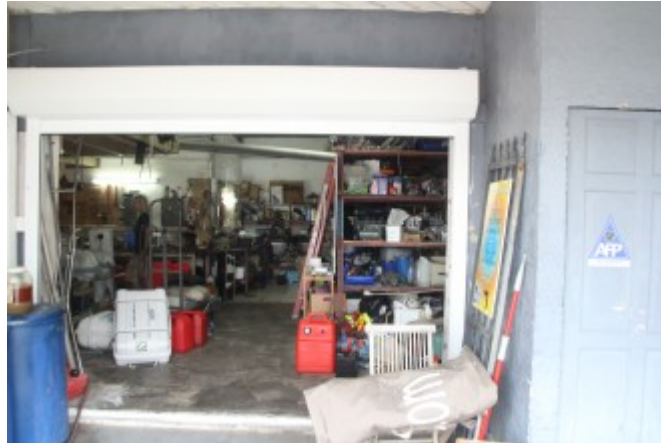
Cet atelier de plain pied est surmonté d'un plan collaborant. Le bac acier inférieur est peint et ne présente pas de traces de corrosion, hormis une zone d'environ 1m<sup>2</sup> qui nécessiterait un traitement.

Vue générale

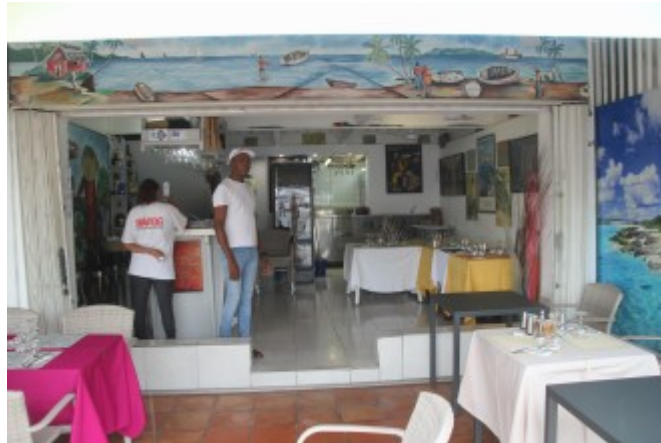
Vue générale

La sous face du plancher au dessus de la salle de restauration est globalement en bon état mais nécessite des reprises localisées.

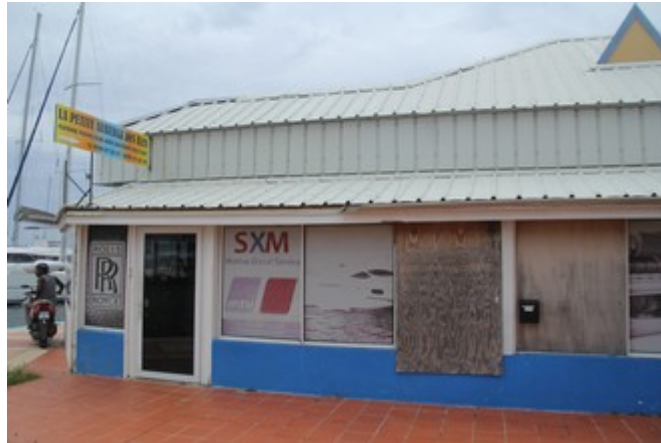
Vue générale

Dans la partie atelier, des portions de bac acier du plancher collaborant du plafond sont corrodées. D'autres parties semblent saines mais sont partiellement habillées.

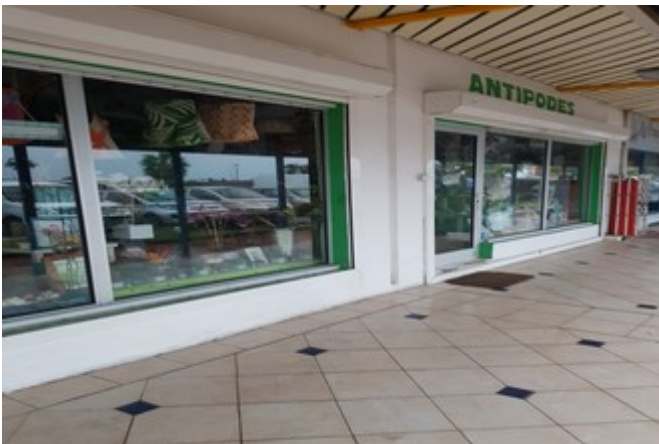
Une vue par sondage de la sous face de ce plancher montre des traces de corrosion.

Vue générale

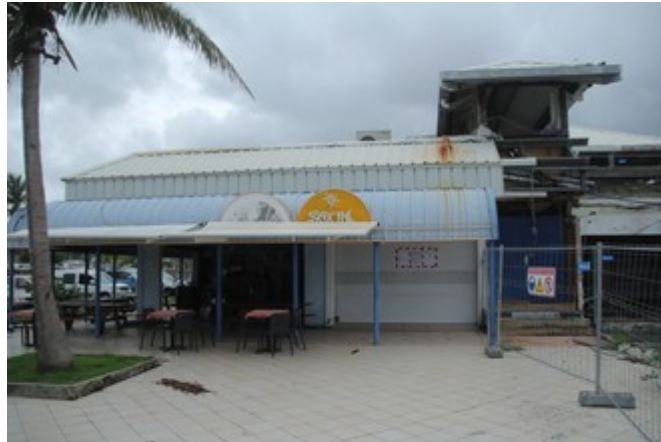
Vue générale

A coté de la cuisine, une lumière dans le faux plafond a été créée. La sous face du plancher collaborant est corrodée. Même si ce sondage ne met pas en évidence d'atteinte à la stabilité de la structure, il est nécessaire d'ausculté toute la sous face du plancher afin de s'assurer qu'il n'y ait pas de zone beaucoup plus atteinte que celle-ci.
