Site
SAINT MARTIN

Etablissement
Auberge le la mer

Identification du bâtiment
0700 - B01

Éléments d'analyse de l'état d'endommagement post cyclonique

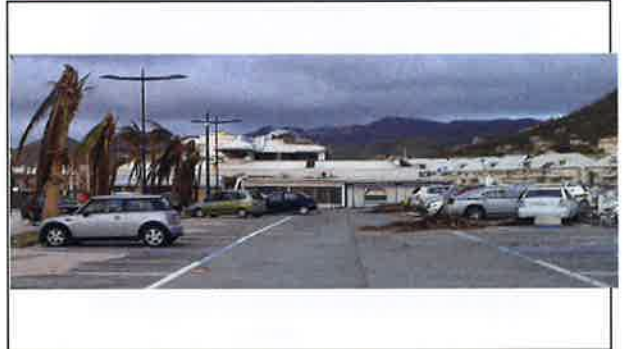
Vue générale

Description de la structure : Voiles en béton armé
 Description de la couverture : charpente bois avec des tôles
 Description des façades : Les façades sont imperméabilisées avec une peinture

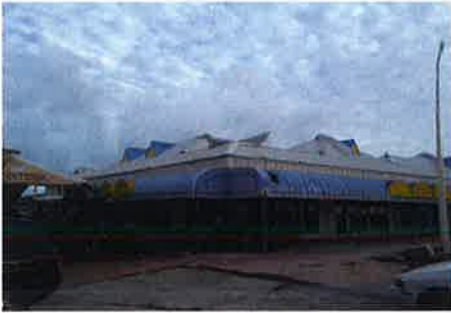
Photo 1

Code	Éléments analysés			Endom- magé	% d'endom- magement	Description des dommages	Illustration
	Nom	Type	Proportion				
A	Structure porteuse	Ossature métallique	100.00%	Oui		Rdc inondé par eau saumâtre. Corrosion probable de l'ossature. A contrôler	
B	Couverture	En charp. Bois + tôles	100.00%	Oui	80.00%	#45% de la toiture (700m ²) et 80% des accessoires (220m), 40ml de gouttière arrachés, # 600m ² de tôles dégradées par impacts.	Photo 1-2-3-4
C	Façades	Imperméabilisation	40.00%	Non			
		Bardage bac acier	60.00%	Oui	20.00%	Impacts sur bardage	Photo 2-3
D	Menuiseries	Voir détail dans fiches logements et parties communes					
E	Équipements secondaires						
F	Aménagement intérieur	Voir détail dans fiches logements et parties communes

- reprise de la toiture, des descentes EP et des gouttières arrachées

- Vérification de l'ensemble des assemblages de charpente ;
- Vérification des fixations des tôles ;
